Задача 7. Студенту надається фото дефектів виконаних робіт по монтажу вентиляції, опалення з тепловізійною зйомкою. Необхідно виявити та описати дефекти.

### Об'єкт #3

## Результати тепловізійних вимірювань

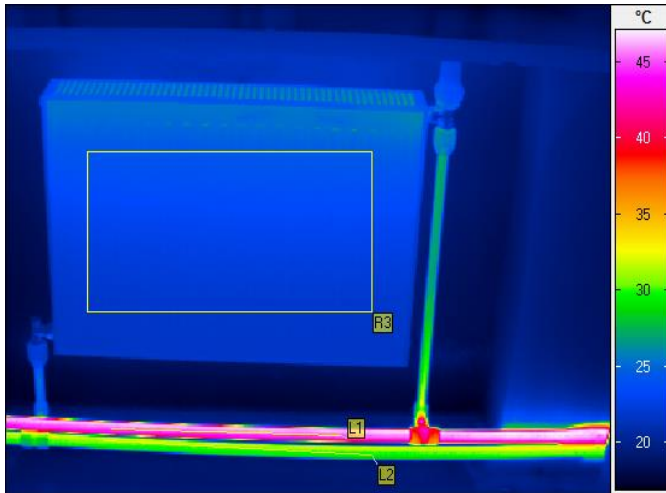
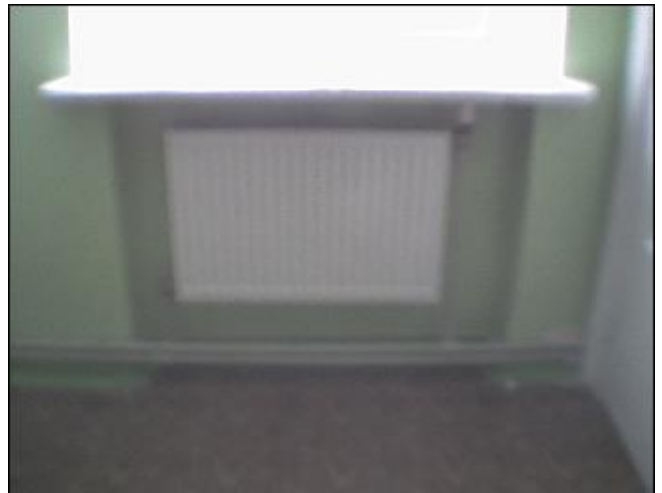
| ID | Середня (°C) | Мінімальна (°C) | Максимальна (°C) | Інтервал (K) |
| L1 | 45,02 | 44,36 | 45,45 | 1,09 |
| L2 | 30,33 | 29,47 | 31,29 | 1,82 |
| R3 | 22,94 | 21,68 | 24,88 | 3,01 |

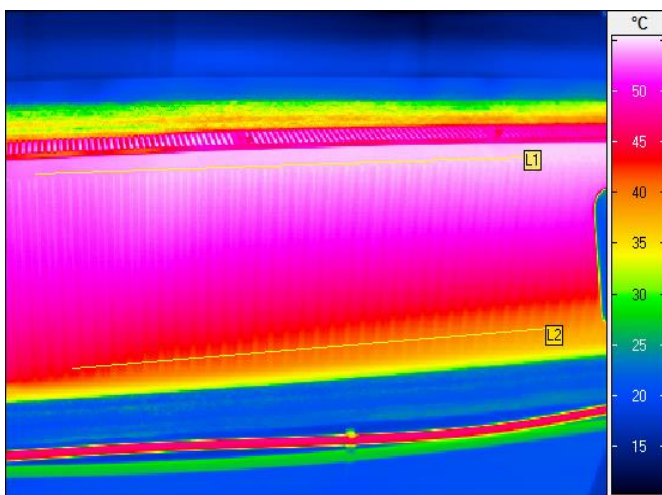
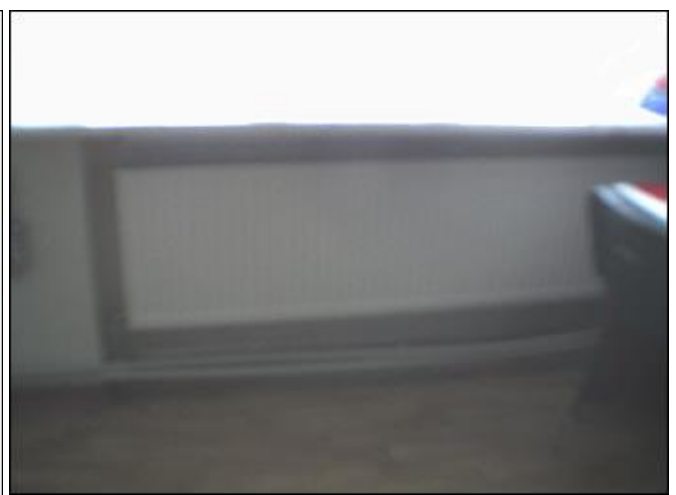
| ID | Середня (°C) | Мінімальна (°C) | Максимальна (°C) | Інтервал (K) |
| L1 | 54,15 | 53,06 | 54,67 | 1,62 |
| L2 | 40,92 | 38,67 | 44,04 | 5,37 |

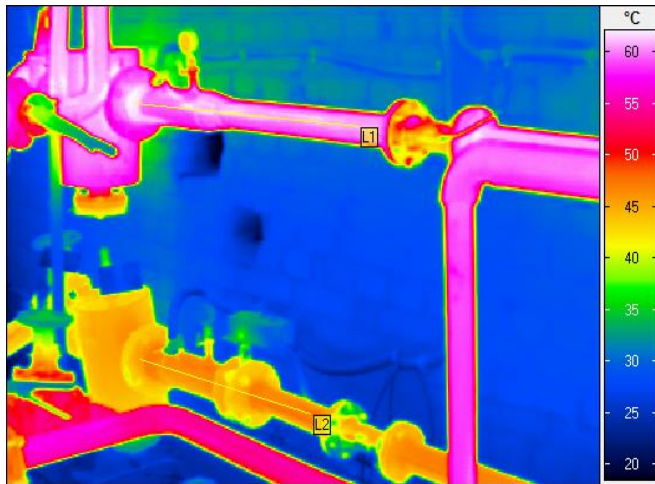
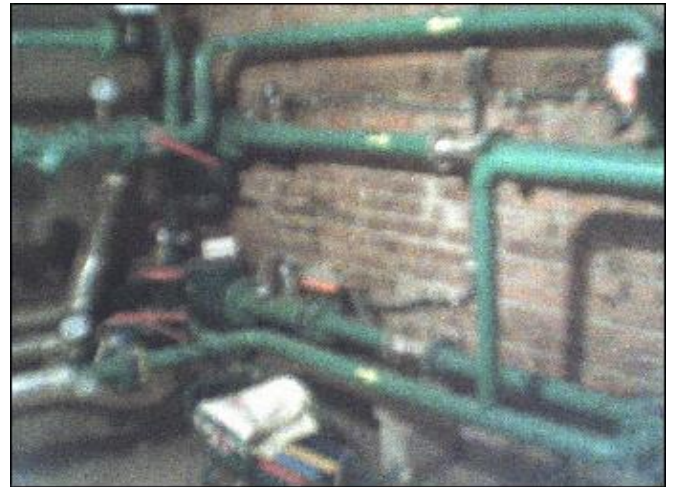
| ID | Середня (°C) | Мінімальна (°C) | Максимальна (°C) | Інтервал (K) |
| L1 | 60,94 | 59,59 | 62,01 | 2,42 |
| L2 | 46,13 | 43,22 | 47,15 | 3,93 |
